## 河川環境観察施設・助成金を受けての工事

## 「はんざき」ブロック改良Ⅲ型

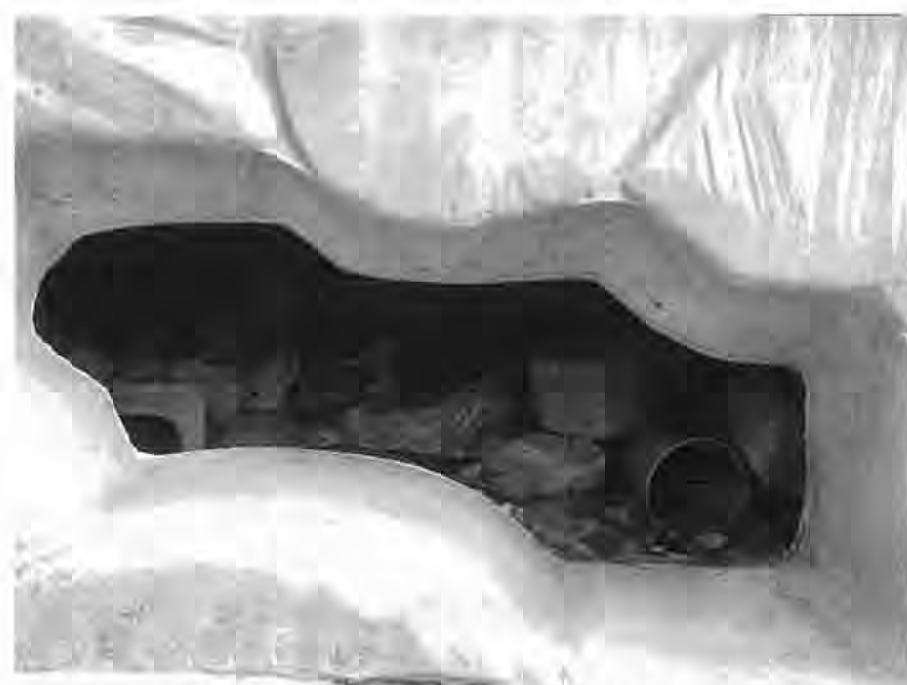
写真1 はんざきブロックII型の大きすぎる出入口

ハン研ニュース№4で紹介した岡山県のメーカー“ランデス”から、私の改善案を検討した結果、より良いタイプのⅢ型「はんざき」ブロックの提供を受けました。丁度、河川観察施設の工事中であったので、この中に組み込んでセットしてもらいました。Ⅰ型は愛知県瀬戸市の蛇ヶ洞川などに設置されていますが、出入口が水平になっており水位や河床の上下動に対応できません。そこで、Ⅱ型ではそこを斜めに改良しました。しかし、実物を見たことがなかった私は、サンプルを一組ハンザキ研に展示を兼ねて寄贈してもらい、より効果的なブロックになるように、日々眺めながら考えました。それがⅢ型として実現し、目の前の川に2組設置されたのです。

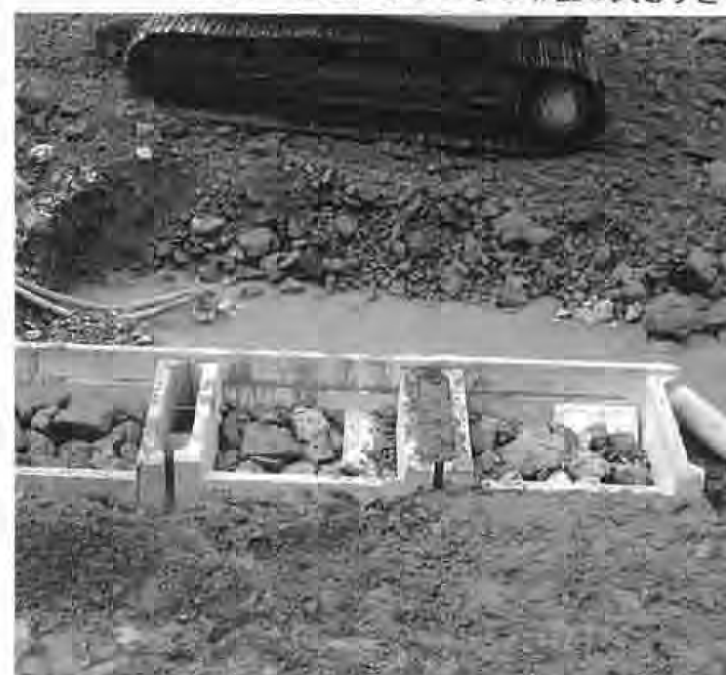
写真3 はんざきブロックの内部状況

- ①出入口が大きすぎるので、高さを変えて2口と4口の小さな穴（と言っても1cm級のハンザキまで出入り可能）にしました。日本の河川の中・上流域に生息する最大の生き物ですから、川雑魚や蝦蟹、水生昆虫、体の大きいほうのイシガメでも十分に利用できます。そして出水時の強い流れにも対処できるのではないかと考えています。
- ②内部の空間が大きすぎるので、ここに建築廃材とも言われるかもしれませんが瓦や土管コンクリート片、石ころなどを天蓋一杯に詰め込むようにしました。水生動物にとっての環境ブロックの存在は、緊急避難（増水・外敵から）や休息・摂餌・繁殖の場として有用なものです。内部に大小様々な空間が創出できれば多様な生き物たちの利用が期待できると思います。
- ③ハンザキの産卵の場の確保としては、それなりの空間が必要ですので、中蓋で石ころなどの崩れ落ちるのを防ぐようにしています。ハンザキの大きさによって必要なトンネル状の空隙は直径10～20mmのU字溝やエンピパイプを複数セットしました。
- ④3個一組のブロックの接する部分もコンクリートを詰め込んでいるとのことで、強度に問題がないというので土砂を詰め込んで植栽を考えています。コンクリート剥き出しの構造物を緑の植物で覆うことが出来れば幸いだと思っているのですが、しっかり根づく前に大水が来ると難しいかもしれません。
- ⑤まだⅢ型でも改善する点が出てくるでしょうが、それは今後の追跡調査によって明らかになり、さらに素晴らしいⅣ型ブロックとして、各地の河川工事現場で使えるようになればと願っています。幸いなことには、ハンザキ研の一つの施設として2組のはんざきブロックがセットされましたので、今後の観察を十分に行っていきたいと考えています。しかし、最大のネックは蓋が200kgと重量級なので中を見ることができません。メーカーには蓋に10～20mmのコアを数か所開けて中が観察できるように提案しています。覗き窓を開ければ、またそこに蓋を工夫しなくてはならず改良する方も私の勝手な提案に閉口していることと思いますが、やはり自分の目で見るのが一番です。

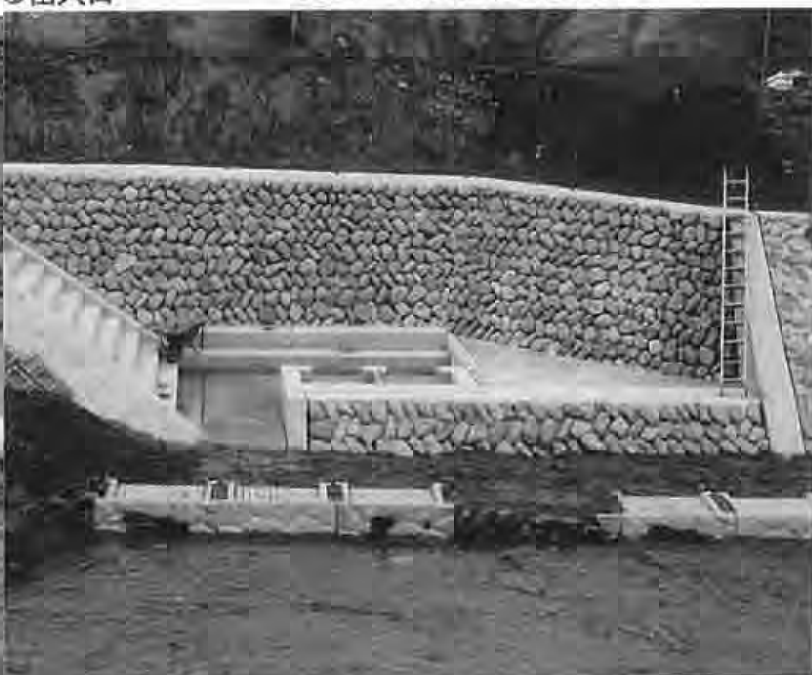
写真4 はぼ完成した観察施設

人工巣穴設置場所のすぐ下流には壊れかかった堰があり、ここが完全に破壊されると巣穴の前面の河床が低下して出入口が水面上に出てしまう恐れがあった。この心配には導入路であるヒューム管を上下二段に付けておくことで対処しておいた。堰が無くならないように、工事で出た岩やコンクリート片などを金網の籠（蛇籠や布団籠）で抑えて欲しかったのだが、経費が掛かりすぎると断られた。結局、重機によって一時的な岩石等の積み上げだけとなった。これでは大水が出れば流されてしまい、河床の砂利も流下してしまうだろう。さらに、上流側の水裏に堆積していた土砂も下端がこの工事でカットされたので、出水時に崩れて土砂が流れ巣穴の出入口を埋没させてしまいかねない。これらの心配事もやはり周年の河況をにらみ合わせつつ、対策を工夫していかなければならないのだろう。
